## WAT U MOET WETEN OVER ISOLERENDE BEGLAZING

## ➤ Soorten isolerende beglazing

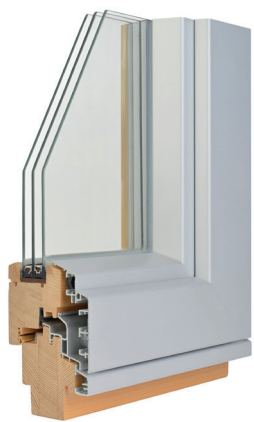
Drievoudig isolatieglas, ook wel "Triple beglazing" genoemd, heeft een betere isolerende werking dan Hoog-Rendements isolerend dubbelglas en heeft een tot wel 5x betere warmte- isolatie dan gewoon isolerend dubbelglas.

Het bestaat uit drie glasbladen die door twee afstandhouders van elkaar worden gehouden.

Op twee glasbladen is aan de spouwzijde van het glas een heel dunne warmte reflecterende coating aangebracht en beide spouwen zijn gevuld met speciaal gas. De gebruikte gassoorten zijn (meestal) argon of krypton.
